Umbau und elektrische Leistungssteigerung A(B)C-Erkunder vollzogen

Kurzfassung der wichtigsten Mängel:

- Kommunikationstechnik nicht ausreichend
- Fahrzeugelektrik unterdimensioniert
- Dichtigkeit (bei Messfahrten mit GPS-Nutzung)
- Sicherheitstechnische Probleme (keine Trennung GR/MR, im Heckaufprallbereich die PA auf Stahlwinkel ohne Kerbschutz)
- Fehlende Einsatzmöglichkeiten im standardisierten Warnbereich

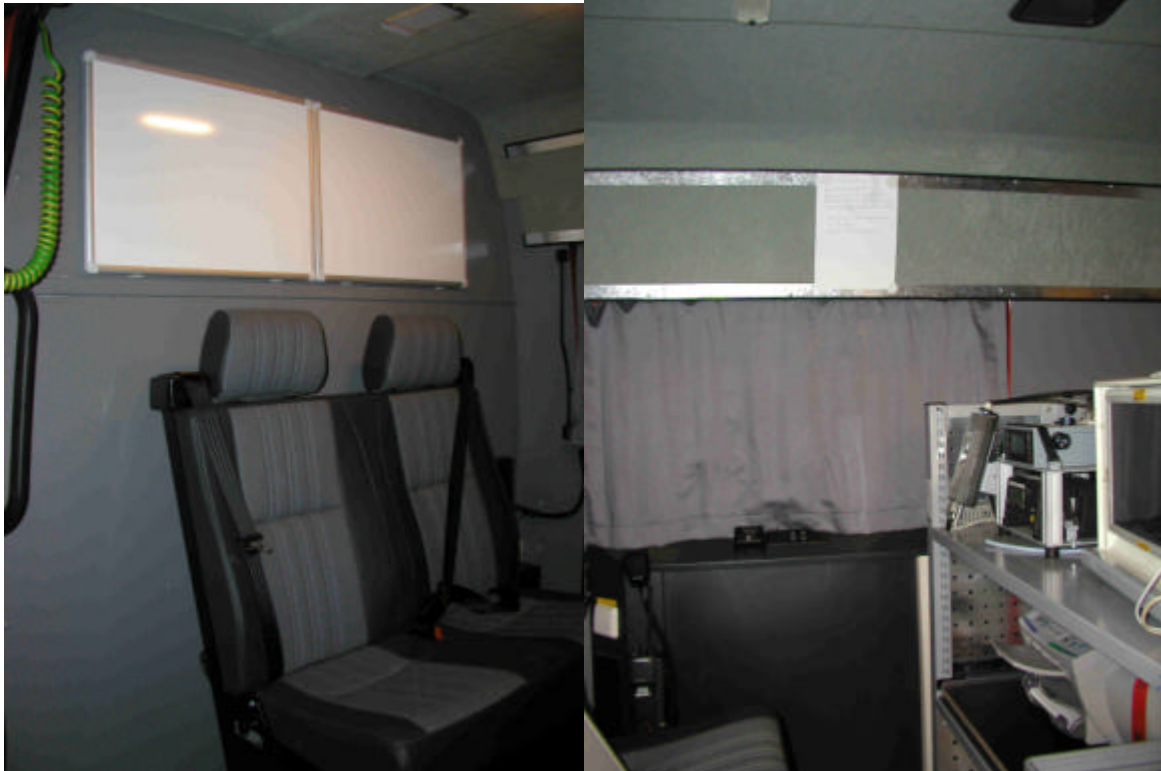
Im Serienzustand besteht keine Trennung zwischen dem Geräteraum (GR) und dem Mannschaftsraum (MR), dafür eine Trennwand zwischen MR und Fahrerraum (FR). Damit wird nicht nur die Kommunikation zwischen Mannschaft und Fahrzeugführer erschwert, sondern auch die Ladung aus dem GR nicht gegebenüber dem MR durch Abtrennung gesichert. Fehler in der Ladungssicherung (z.B. oben auf den Regalen oder auf dem Boden der Ladefläche können gravierende Folgen für die Besatzung (v.a. in MR) haben.

Abb. 1 und 2: Trennwand zum GR hinter der Sitzbank. Dort wurde eine magnetische Wandtafel für Dokumentationszwecke befestigt. Dem gleichen Zweck dienen die beiden angehefteten Metallstreifen über dem linken Fenster.

Die Trennwand zwischen Fahrer- und Arbeitsplätzen wurde ausgebaut, um eine bessere Kommunikationsmöglichkeit zu schaffen (vgl. Abb. 3). Außerdem kann dadurch der Meßcontainer nach vorn geschoben werden und der Abstand Sitzbank (die ebenfalls etwas nach vorn wandern kann) wird größer. Dafür wurde eine Trennwand zum Geräteraum (Ladungssicherung!) eingebaut. Eine Abdichtung wurde bisher noch nicht durchgeführt, wäre aber mit Silikon etc. bei Bedarf schnell zu erstellen.

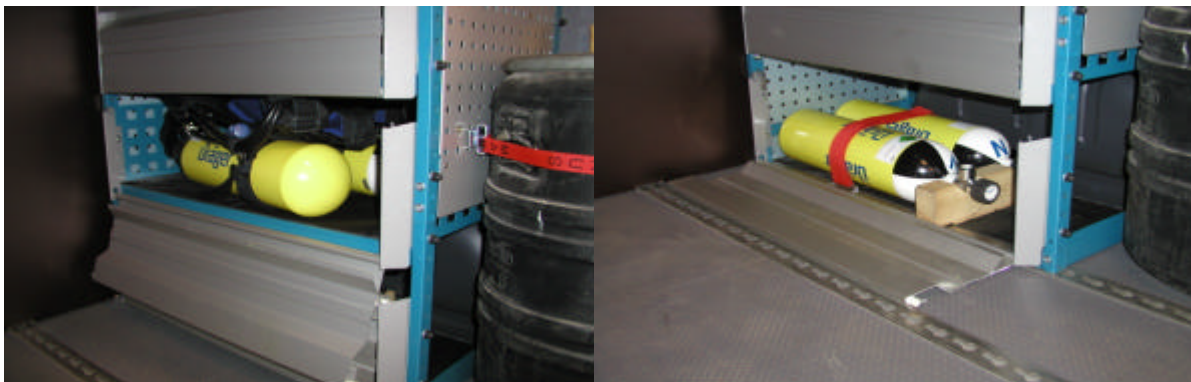
Abb. 3 und 4: PA- und Flaschenlagerung im rechten Heckregal.

Die beiden PA und die Reserveflaschen wurden aus Gründen der Fahrzeugsicherheit (Schutz bei Heckaufprall) am Heckbereich demontiert und im vorhandenen Regal gelagert. Die Flaschen liegen im untersten Regalfach in selbst gebauten Auflagen und sind durch Gurte gesichert.

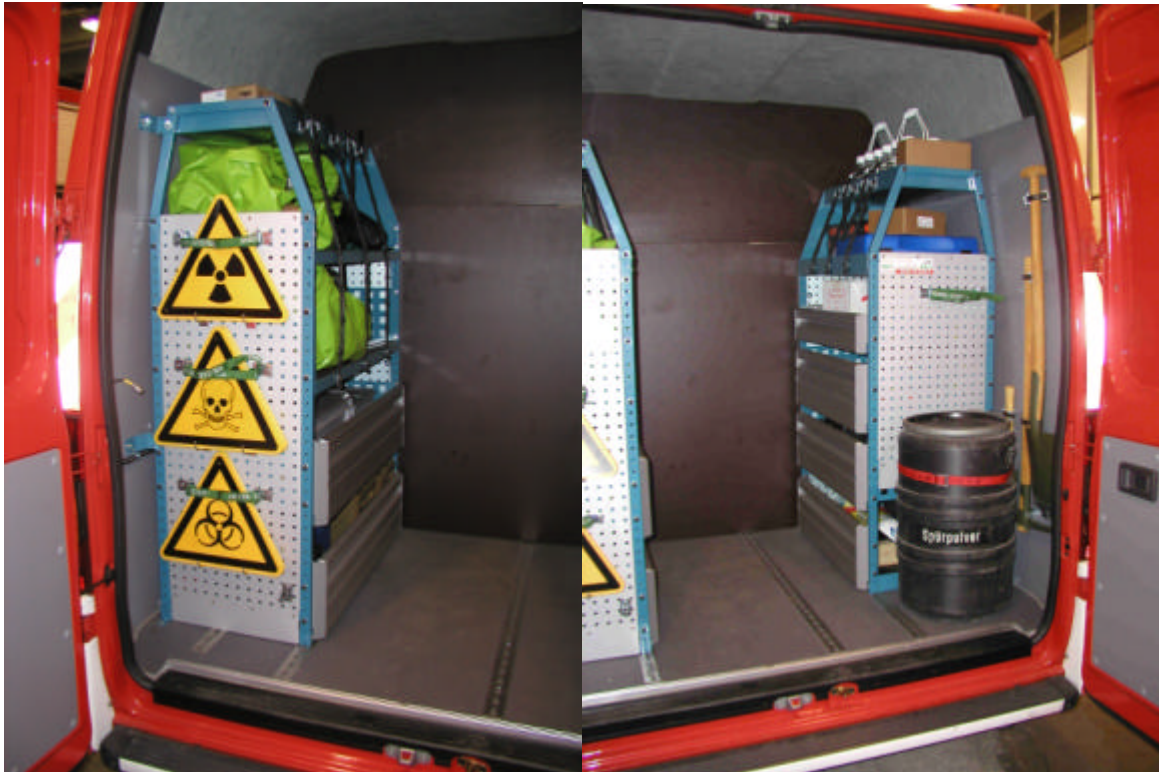
Abb. 5 und 6: Das Kennzeichnungsmaterial und sonstiges Material inkl. der Befestigung für das Faß wurde vom Innenraum nach hinten verlegt.

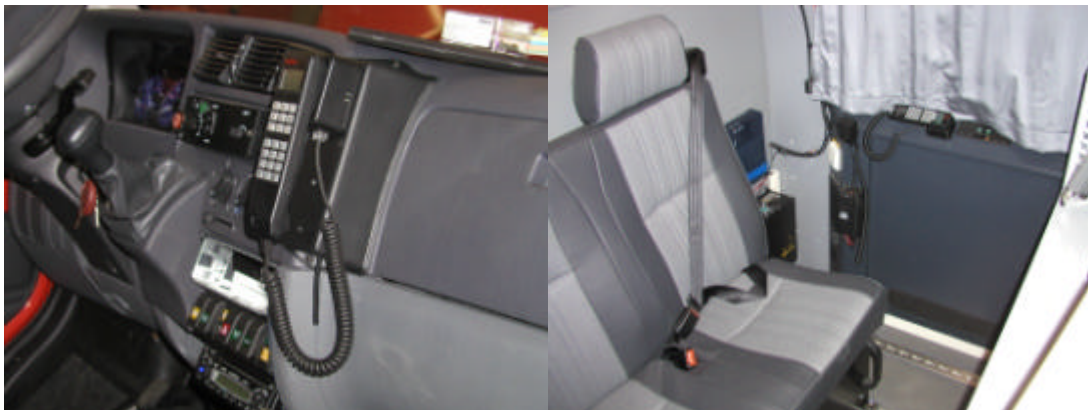
Im Auslieferungszustand befindet sich nur vorn ein Standard-BOS-Hörer für den 4m-Funk. Damit kann vom Messplatz aus (dem Arbeitsplatz des Fahrzeugführers bei Messfahrten) nicht direkt kommuniziert werden.

Abb. 7 und 8: FMS-Funkhörer vorn, Zweitbesprechung mit Parallelanzeige hinten. (Foto: Bildstelle der Feuerwehr Düsseldorf)

Mit den beiden serienmäßig vorgesehenen 2m-FuG ist eine ausreichende Kommunikation nicht möglich. Auf der Anfahrt können die Funkgeräte in der Standardausführung wegen der Trennwand zwischen MR und FR nicht erreicht werden, bei abgesetzten Messungen durch einen Messtrupp benötigt dieser BEIDE Geräte und eine Kommunikation zum Fahrzeug(-führer) ist nicht mehr möglich.

Ausbau des Standardhörers, Einbau je eines BOS-Commander-5-Hörers vorn und hinten (linke Seitenwand), inkl. Interface.

Es wurde daher noch ein drittes 2 m-FuG mit einer aktiven Ladehalterung im Bereich des Meßplatzes verbaut (vgl. Abb. 8).

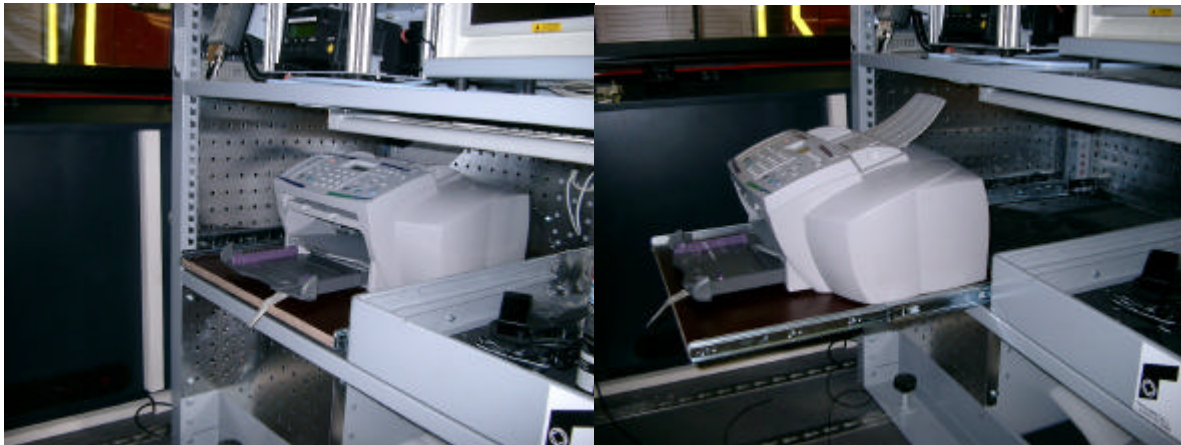
Ohne Fax ist keinerlei schriftliche Datenübertragung (z.B. von Meßprotokollen) möglich. Aus Kostengründen wurde bisher noch keine Telefonanlage o.ä. installiert. (Die Nachfolgergeräte des nicht mehr erhältlichen Nokia - Premicell verursachen leider hier für die Anwender von analogen Endgeräten deutlich mehr Probleme und höhere Kosten.)

Abb. 9 und 10: Faxgerät im Meßkoffer.

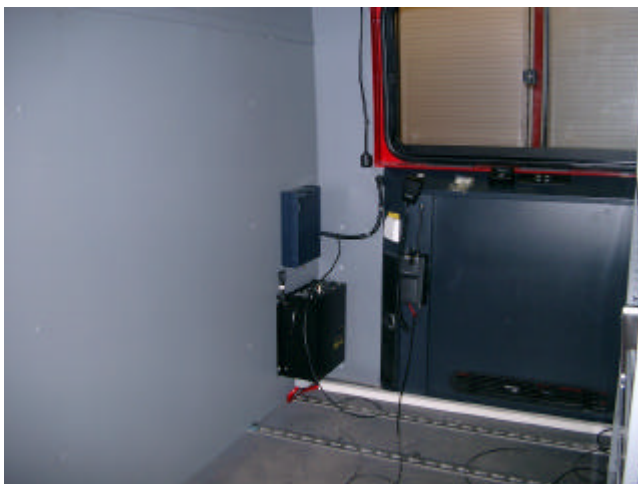
Abb. 11: Faxmodul für das GSM-Netz an der neu eingebauten Trennwand zwischen MR und GR. Daneben befindet sich der 230 V-Wandler für das Faxgerät (= Drucker und Scanner).

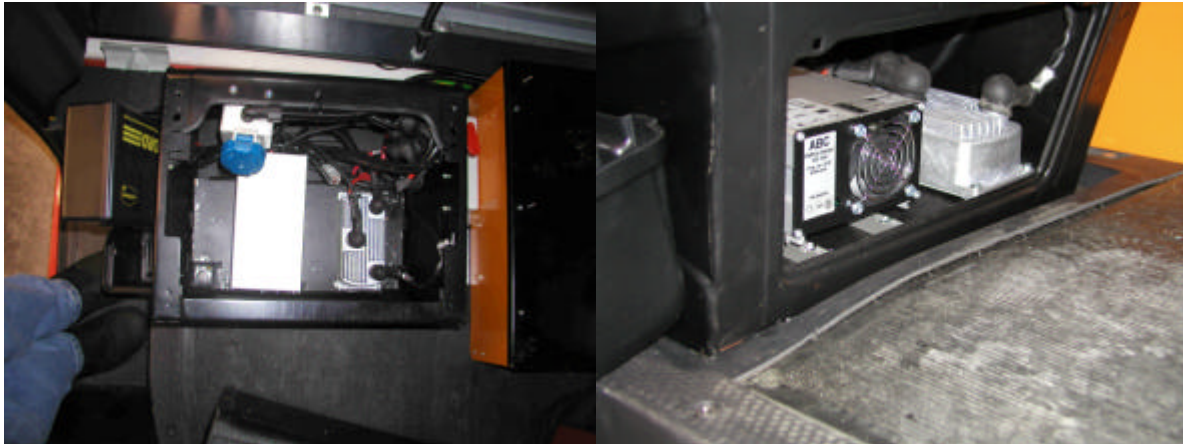
Serienmäßig werden Fahrzeug- bzw. Zusatzbatterie sowie Meßcontainer getrennt geladen und getrennt eingespeist. Dies ist bei anderen Fahrzeugen der Feuerwehr nicht üblich und wird daher häufig vergessen. Damit treten dann im Betrieb noch mehr Probleme auf, als aufgrund der unterdimensionierten Fahrzeugelektrik sowieso zu erwarten wären. Außerdem wird im normalen Fahrbetrieb schon die Zusatzbatterie nicht ausreichend geladen. Die Ladetechnik wurde so umgebaut, daß über die vorhandene 230 V-Einspeisung alles versorgt wird und auch

Abb. 12 und 13: Eingebaute Ladetechnik im Fahrerraum unter Beifahrersitz

im normalen Fahrbetrieb durch einen geeigneten Ladestromverteiler (Ersatz für Batterietrennrelais) eine ausreichende zur Ladung der Fahrzeugzusatzbatterie und der Meßcontainerbatterie besteht. Die Zusatzbatterie wurde so leistungsfähig ausgelegt, daß ein längerer Betrieb auch mit unzureichender Ladung möglich wird. Die gesamte Ladetechnik des Fahrzeugs (Ausnahme: Meßcontainer) wurde geändert, die Batterien gegen leistungsfähigere Gelbatterien ausgetauscht.

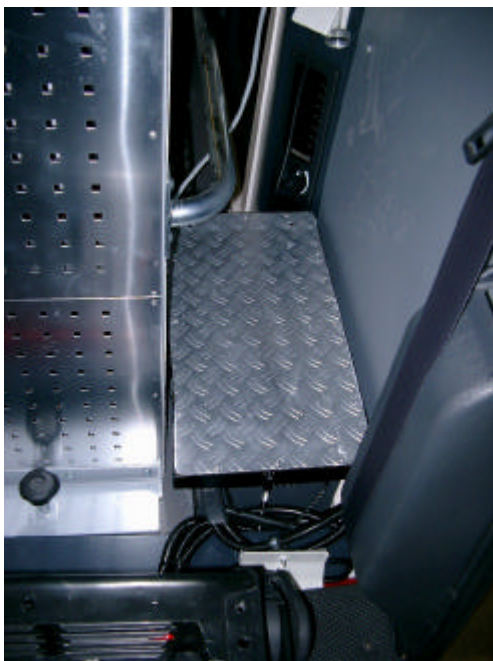
Abb. 14: Eingebaute Gel-Zusatzbatterie neben dem Messcontainer hinter dem Fahrersitz.

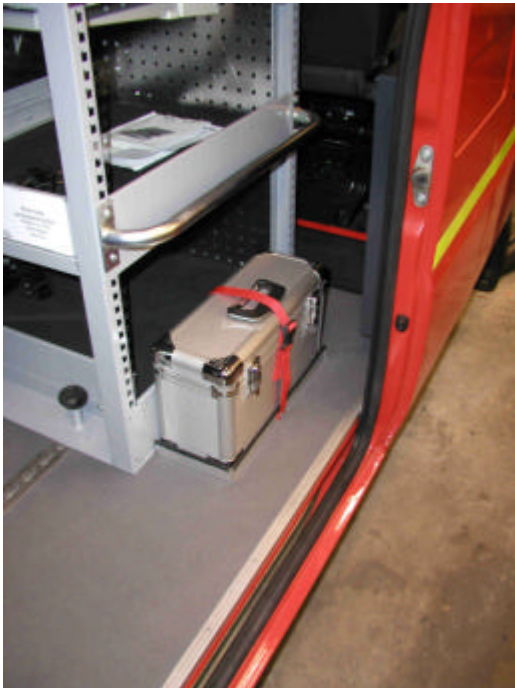
Abb. 16: Lagerung des Messkoffer 1 inkl. Anschluß an 12 V-Stromversorgung.

Neben dem Meßplatz wurde ein sog. "Meßkoffer 1" installiert. Dieser ist in Düsseldorf standardisiert und auf den Führungs- und Meßfahrzeugen identisch vorhanden.
